# Explosion i rötkammare med biogas

[Av Frank Huess Hedlund, riskexpert vid COWI och extern lektor i riskhantering, Danmarks tekniska universitet]

En biogasreaktor exploderade 1990 på Vejle Centrala reningsverk. Nu, 24 år senare, när biogas är populärare än någonsin, har händelsen helt försvunnit från tillgängliga, öppna källor.

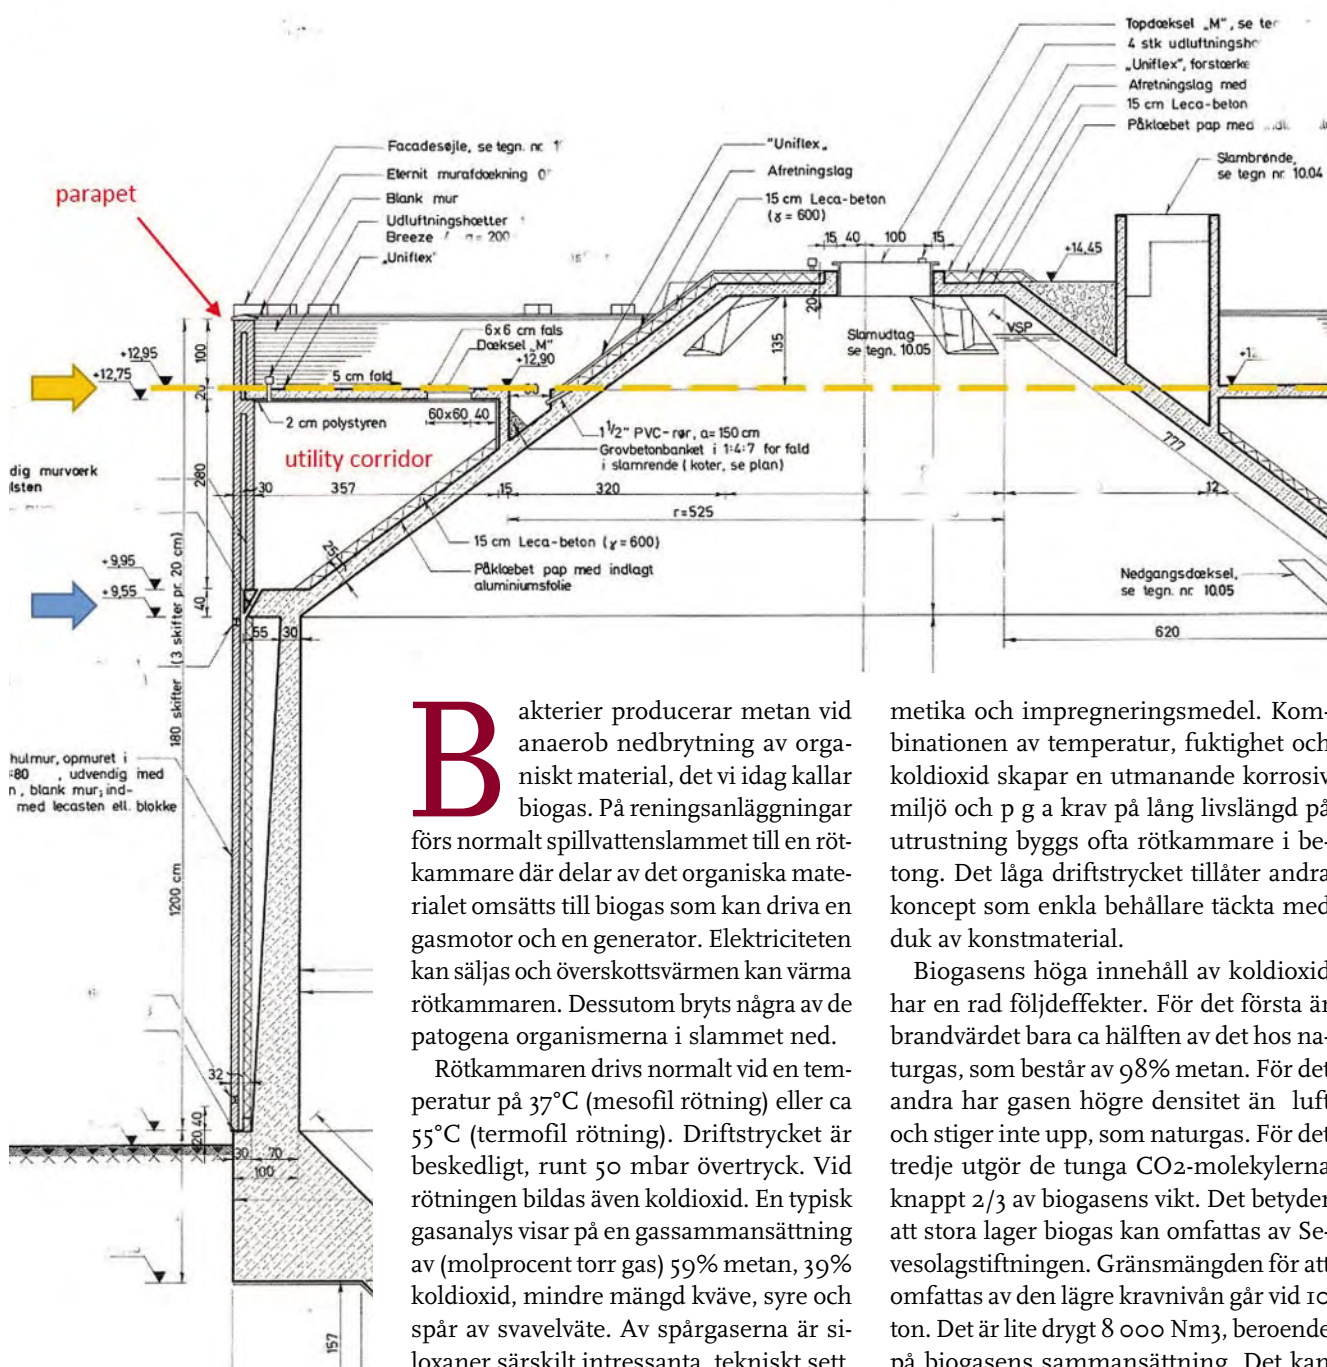
Rötkammaren har formen av en cylinder med konformad topp och botten utförd i plattsjuten, armerad betong. Pilar anger ringbjälkar (blå) och yttertak (gul). Skäl och rördragning visas inte. Teckning med tillstånd från Krüger.

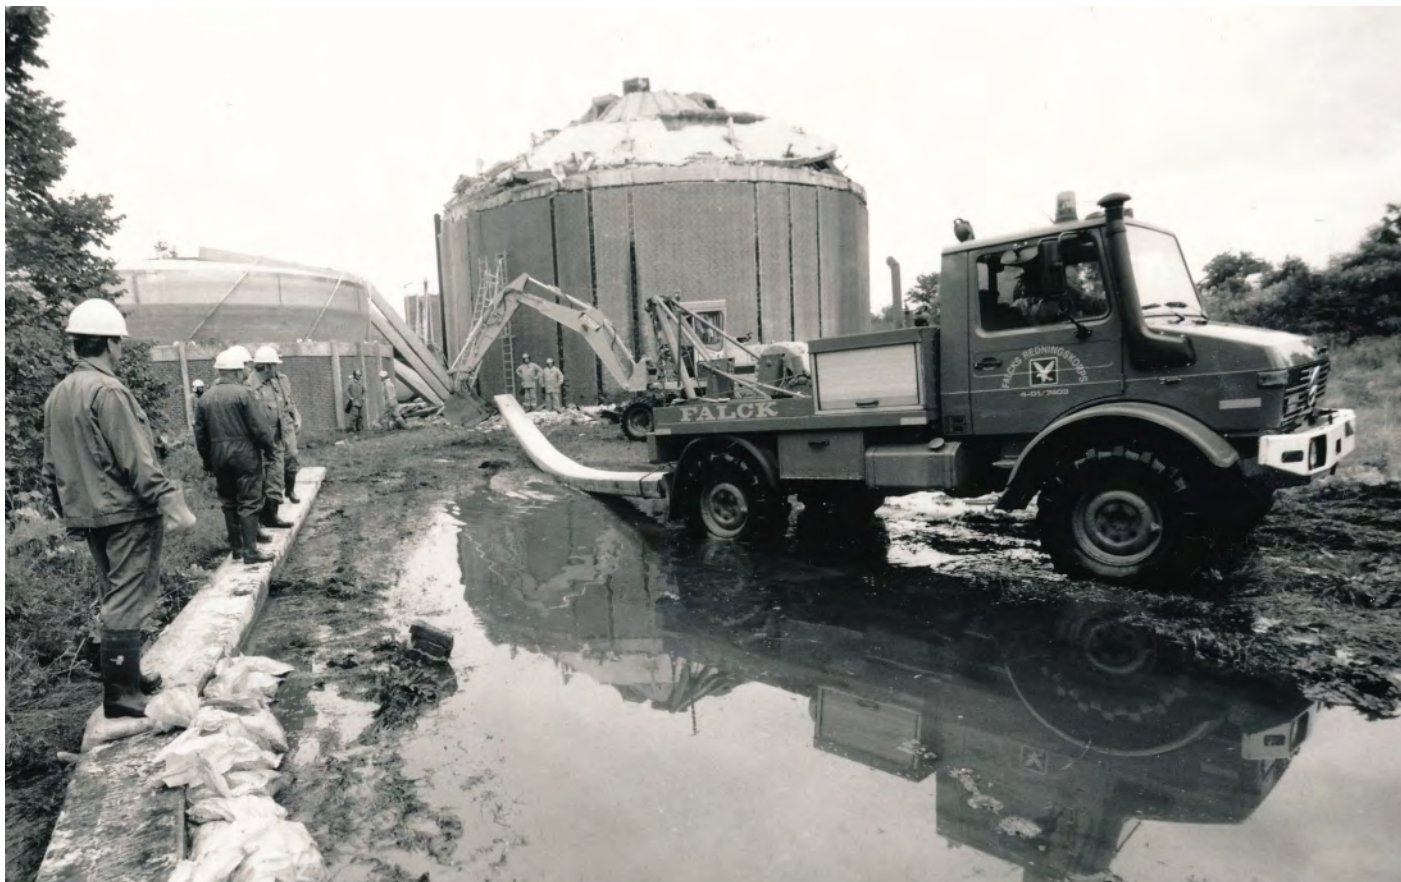
**Sandsäckar hindrade slammet från att strömma ned i en närliggande bäck. Observera de välta betongpelarna över den andra gasbehållaren.**

En av betongpelarna hängde mycket osäkert och man bedömde att den utgjorde ett hot mot rötammaren. Tusentals kubikmeter slam skulle kunna rinna ut och förorena en närliggande bäck med utlopp i Vejle å. Det sipprade ut slam ur tanken och man använde sandsäckar för att stoppa slamläckan. Bildmaterialet visar en reva i den lodräta betongväggen, men inte någon utsipring av slam, trots att revan borde ligga under vätskenivån. Uppenbarligen var själva toppkägeln intakt.

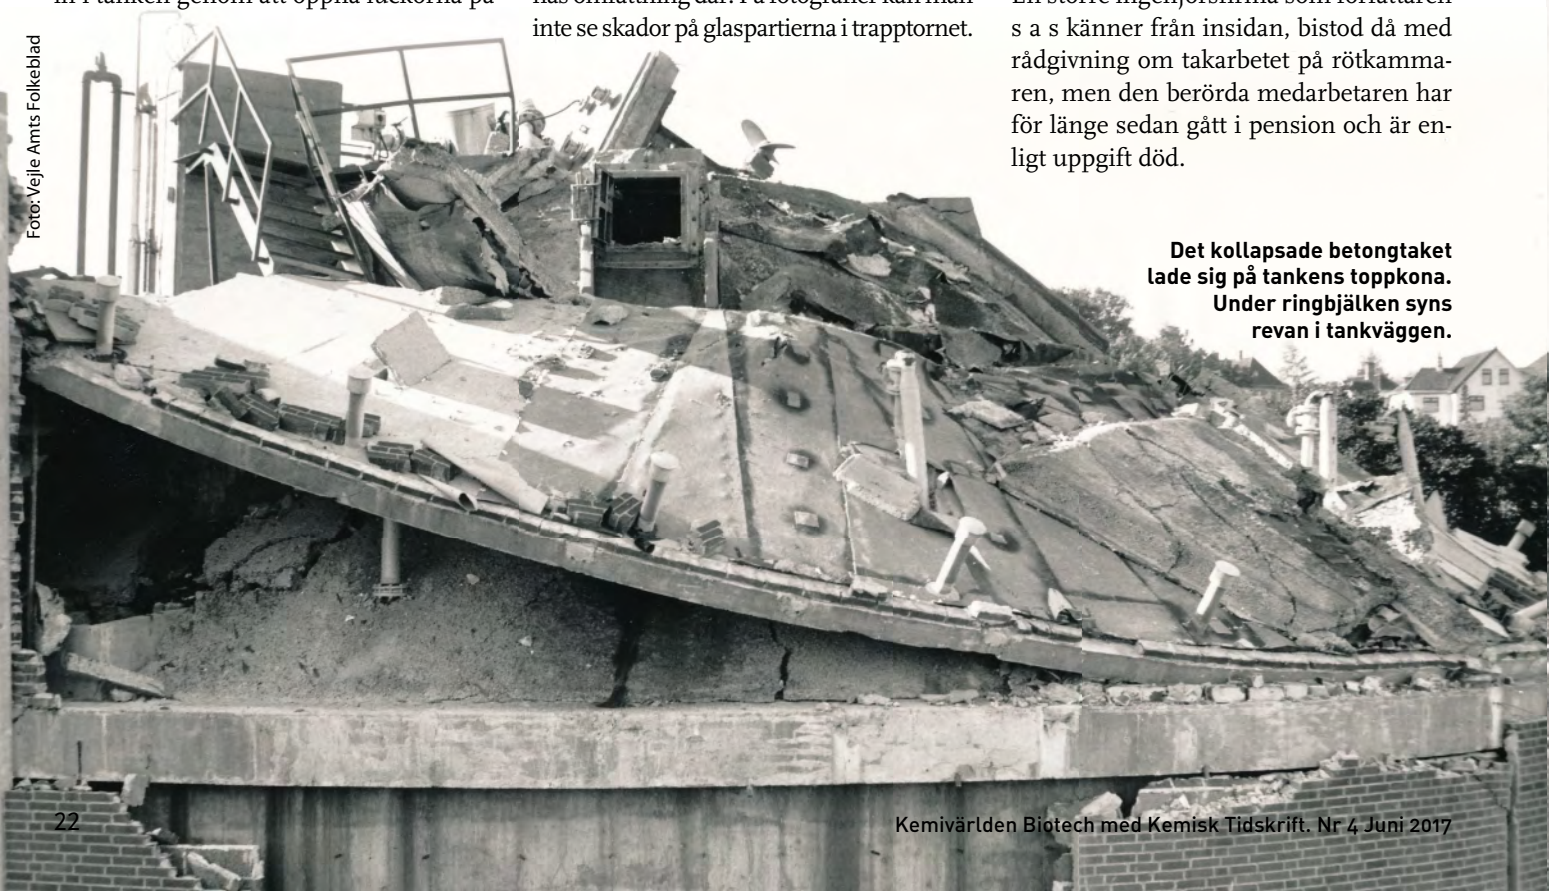
Explosionen fick bröstvärnet, murkanten, att välta, varefter yttertaket kollapsade och lade sig ovanpå tankens toppkna.

**Det kollapsade betongtaket lade sig på tankens toppkna. Under ringbjälken syns revan i tankväggen.**

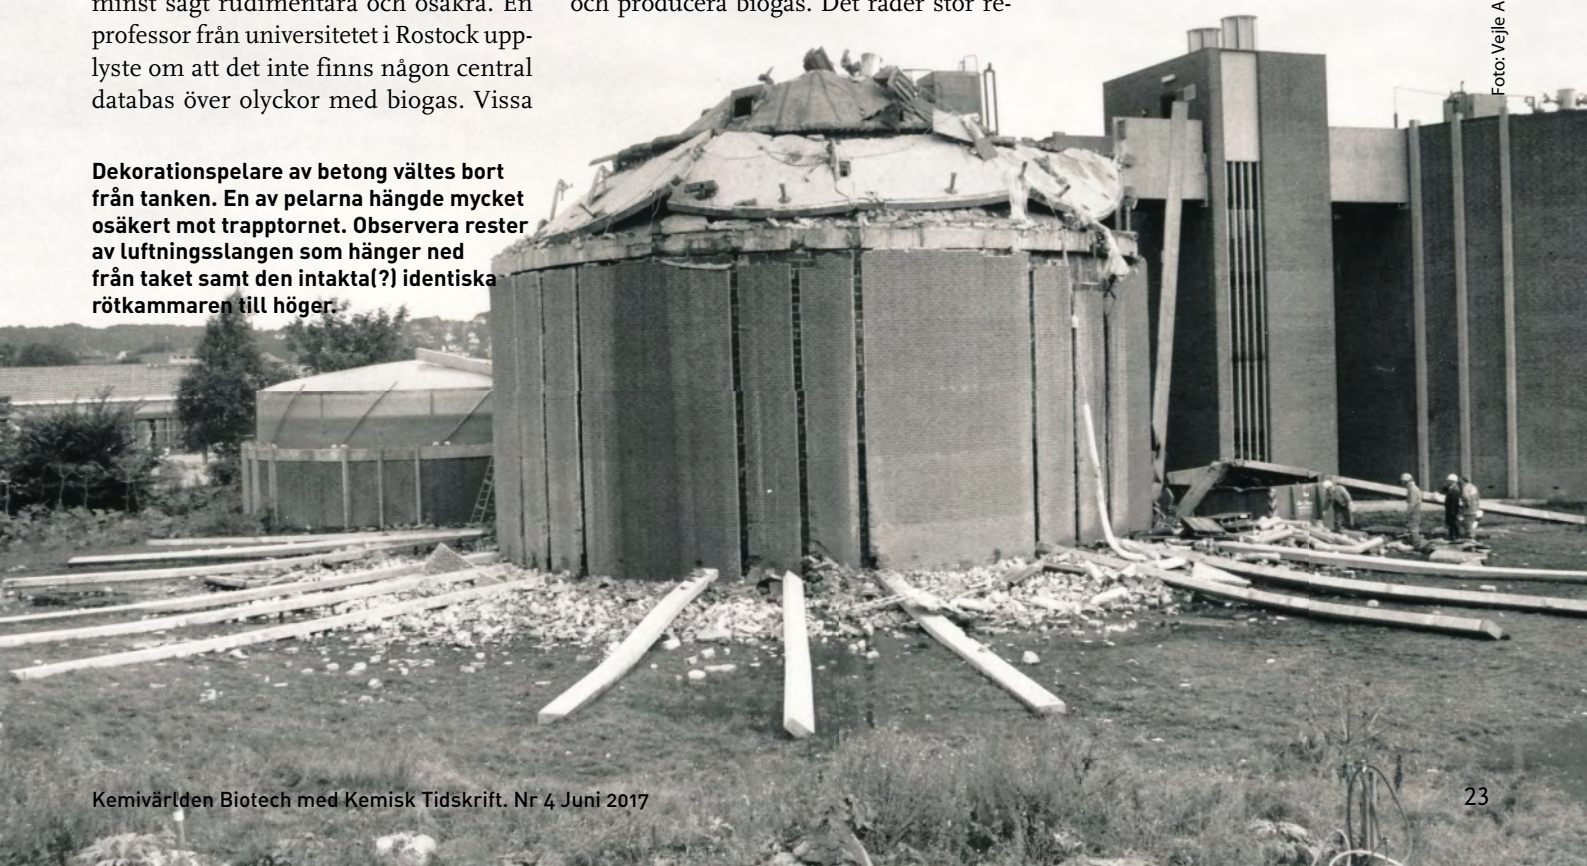
**Den direkta orsaken** till olyckan var snabbt uppklarad. Uppenbarligen hade luftnings-slangen förts över taket ut till kantomuren och först här tre meter upp i luften. Det var en flexslang med spiral av ståltråd klädd med plast. En taktäckare kom åt den med sin gasbrännare. Slangen brändes igenom, gasen antändes och flammen slog tillbaka till rötammaren. Det är så uppenbart att det nästan skär i ögonen skriver tidningen *Arbejds miljø*.

**Skador.** På olycksstället var det fara för att tanken skulle kollapsa ytterligare och för fallande föremål. Nästan alla dekorationsspelarna av betong hade välts bort från tanken. Några hade träffat en gasbehållare vid sidan av, men även om dess betongtak troligen skadades, nämndes inte gasutsläpp i källmaterialet.

**Dekorationspelare av betong vältes bort från tanken. En av pelarna hängde mycket osäkert mot trapptornet. Observera rester av luftningsslangen som hänger ned från taket samt den intakta(?) identiska röt-kammaren till höger.**
